OFFERLEDNINGER

Sigurd Matz Neergaard, Bluekolding

Asbjørn Haaning Nielsen, Aalborg Universitet BUILD

Driftserfaringer fra BlueKolding

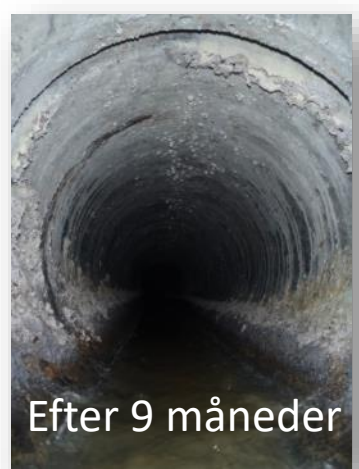
Efter 9 måneder

- Efter 9 måneders drift var korrosion betydelig.
- Område udsat for kloakatmosfære, der viser tegn på korrosion:
 - 60-65 % i opstrømsenden
 - 15-20 % ved 20 m
- Korrosion startede som en skarp front, der startede udviklingen ved vandspejlet
- Lignende observationer fra et pilotstudie (Vollertsen et al., 2008)

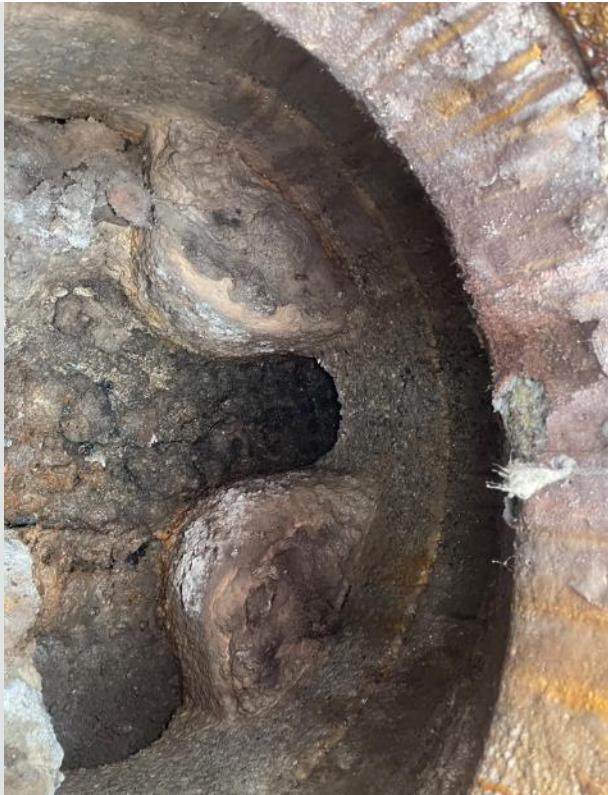
Der opbygges kager pga lavt promille fald

oppumpningsbrønd med stor kage

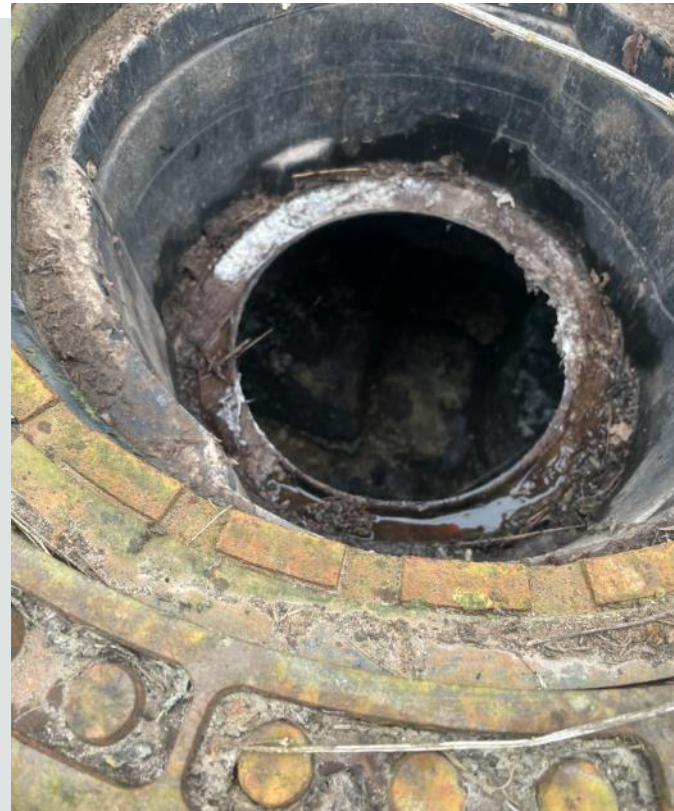
slutbrønd, også stor kage her
spildevand løber under kagen

røret har 7,9 o/oo fald

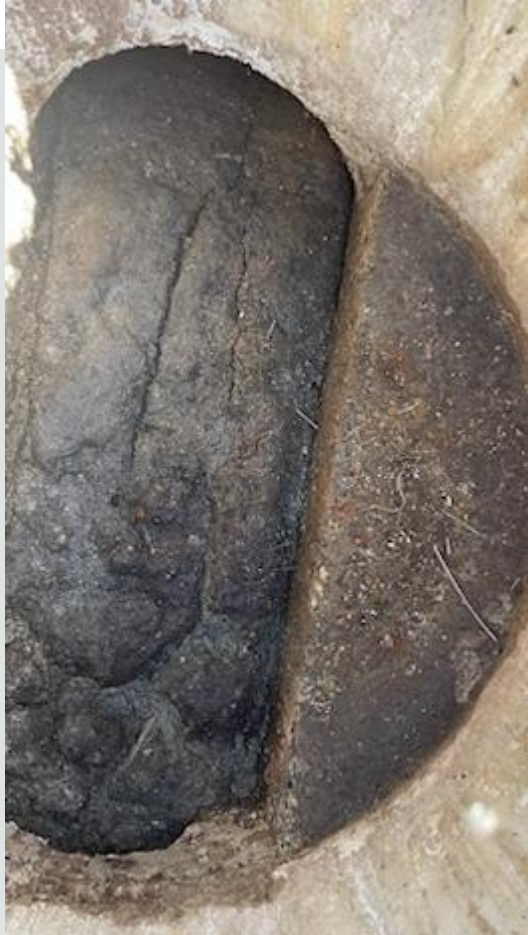
Der opbygges kager pga lavt promille fald

oppumpningsbrønd med stor kage

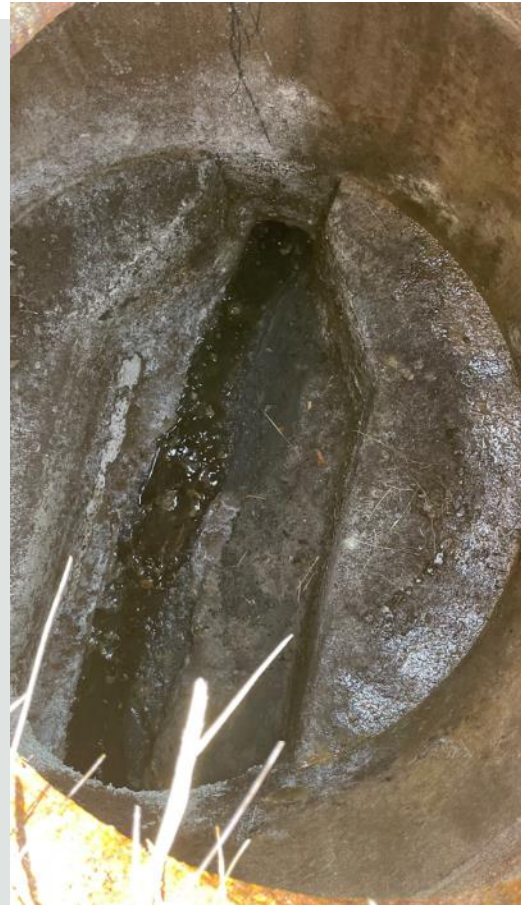
Slutbrønd, tegn på tærring

Aflejringer der ikke bliver skyllet væk. røret har 1,6 o/oo fald

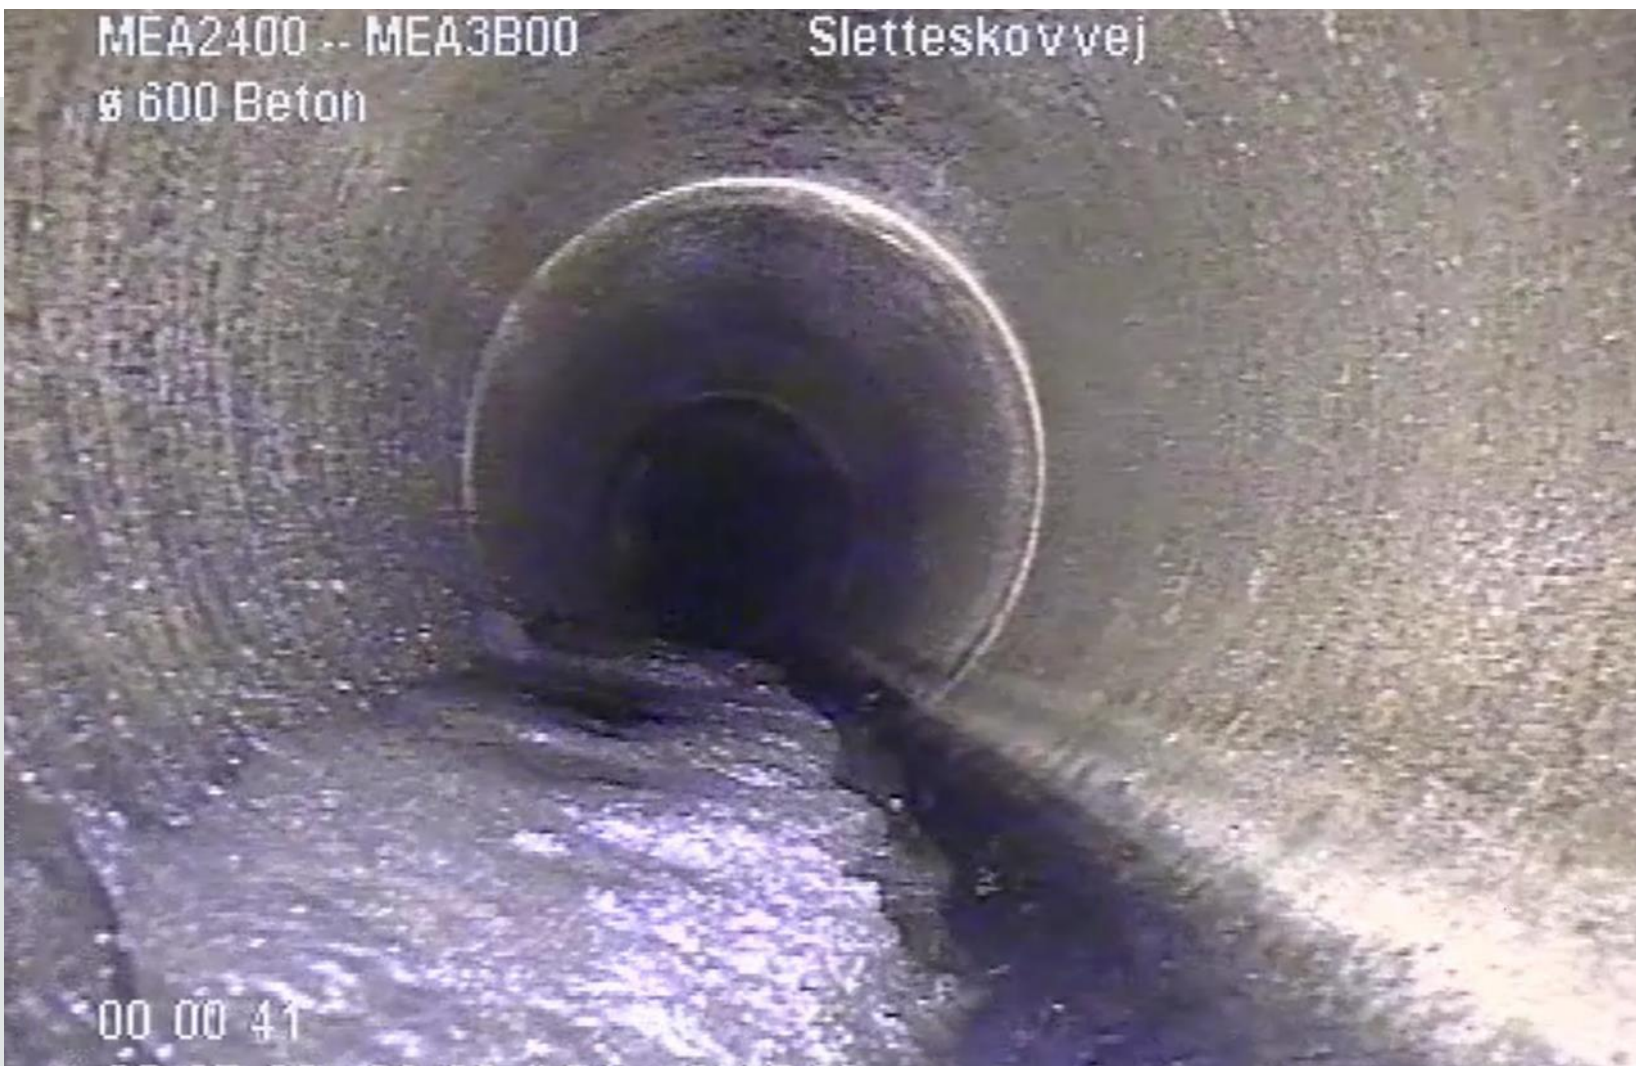
Der opbygges kager pga lavt promille fald

Aflejringer der ikke bliver skyllet væk. røret har 2,7 o/oo fald

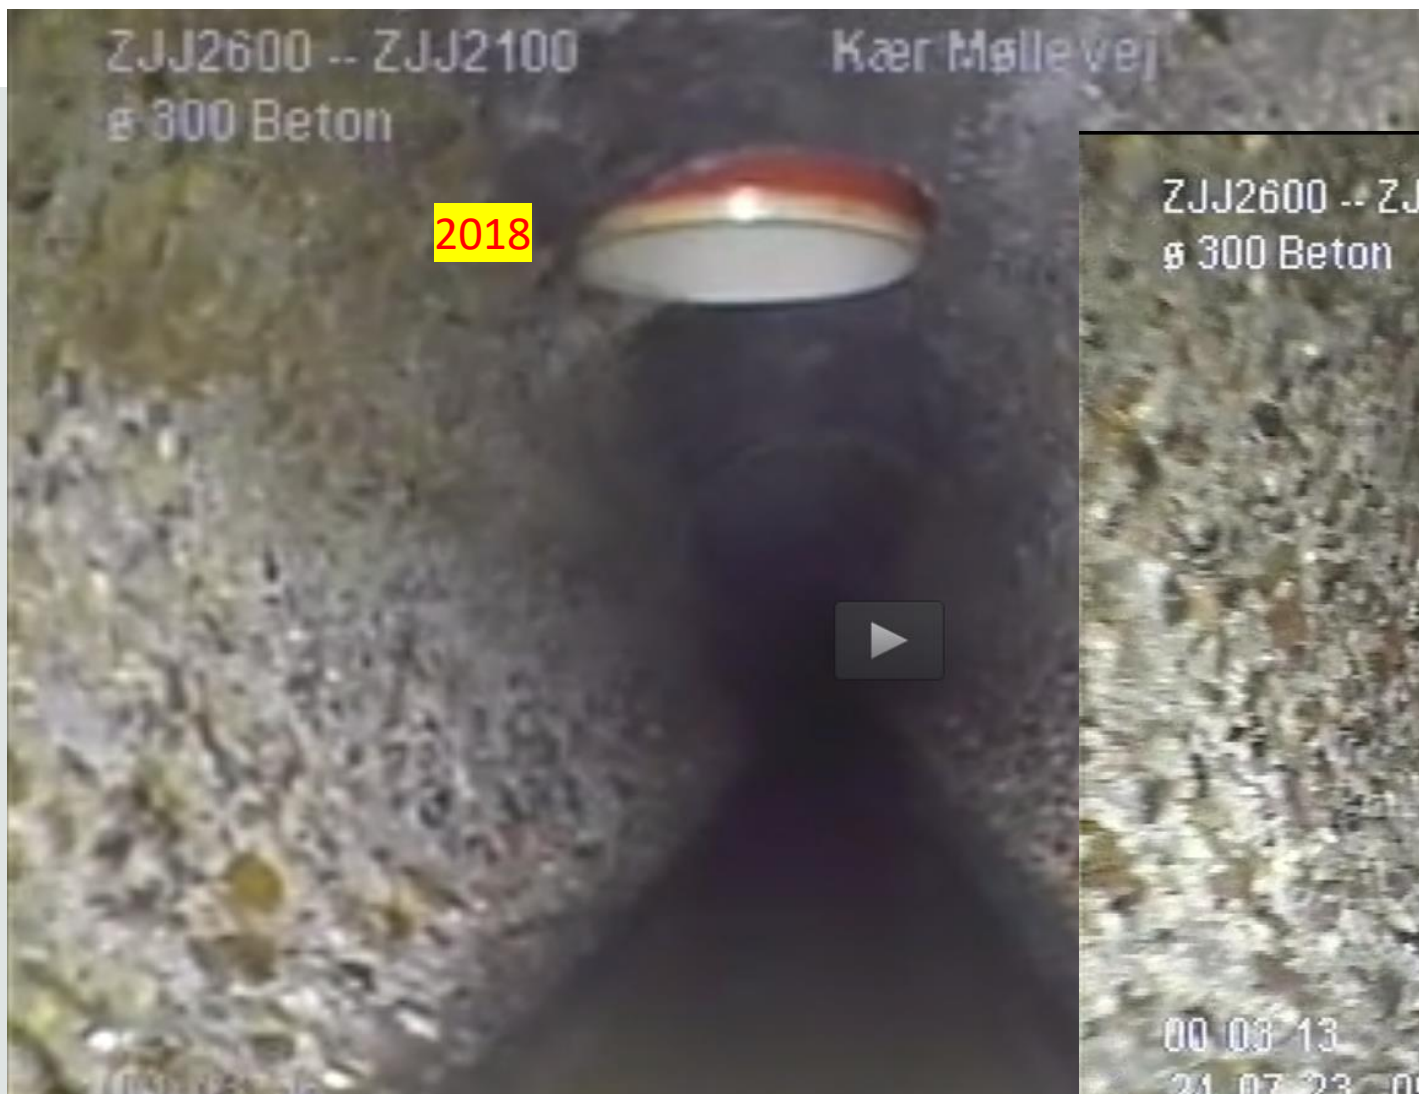
AL-XX-03 Kær Møllevej

Svært at vurdere tilstanden uden indikatorer
