Kildeskovsrenden – Renovering og etablering af 10.000 m³ bassinvolumen i Gentofte for Nordvand A/S

Foredrag ifm. EVA møde
Af: Tommy W. Sander-Storm, Grontmij A/S
27/9-2012

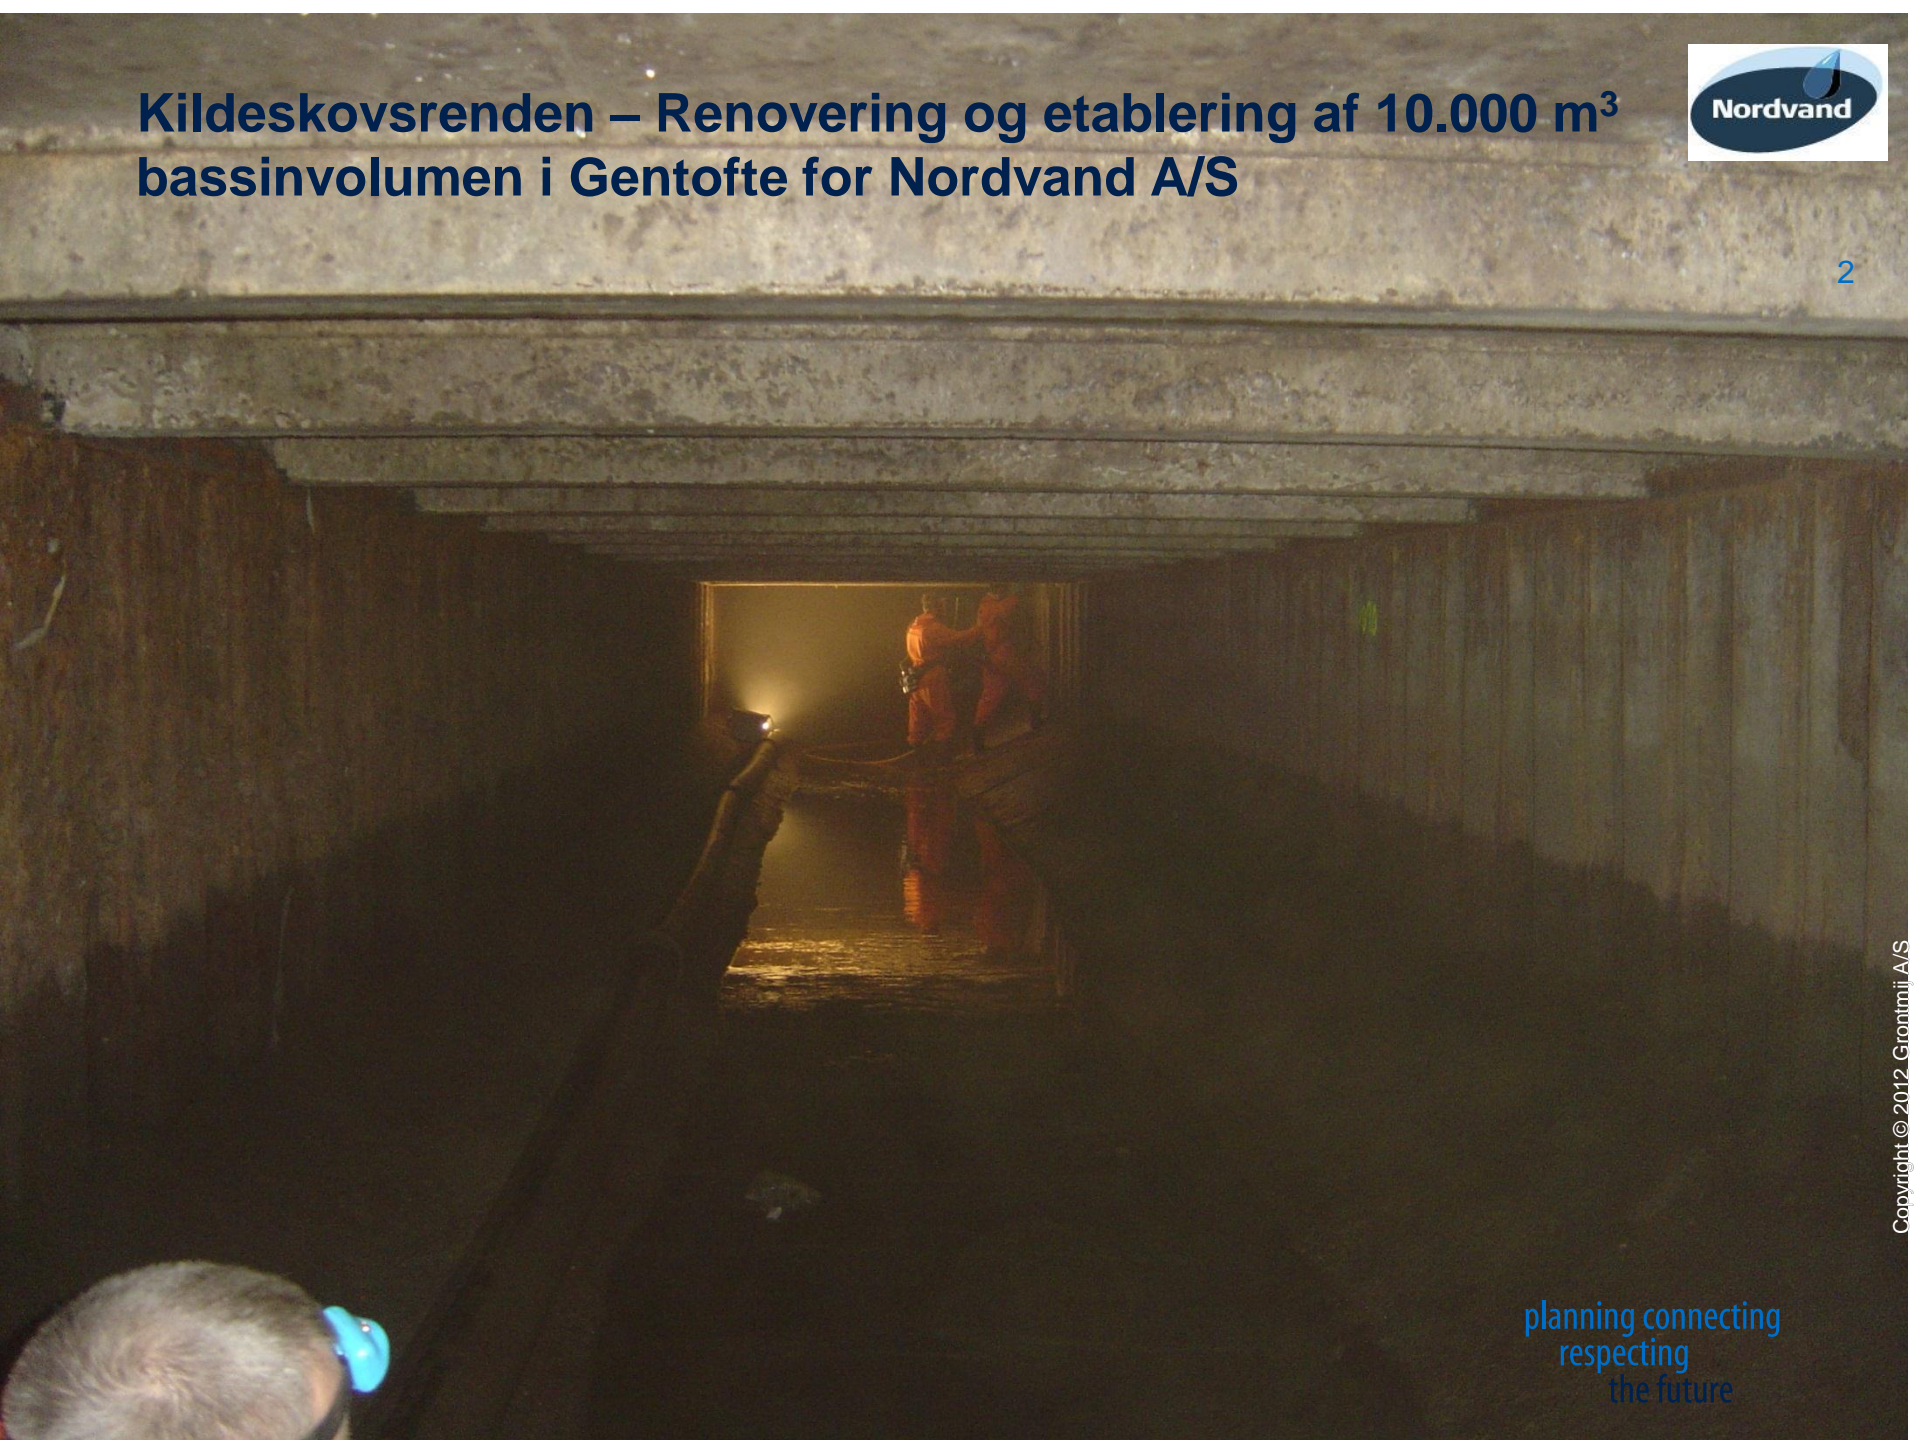
Billedet viser igangværende støbning af rendens bund, anno 1931-1933

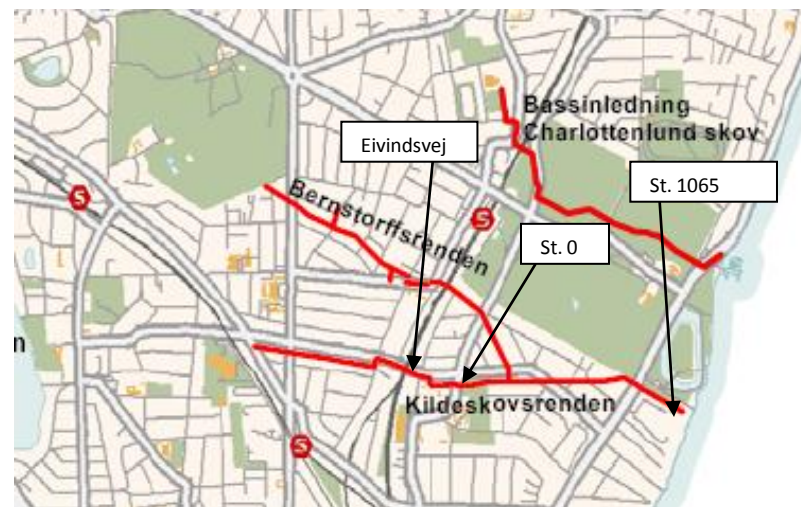
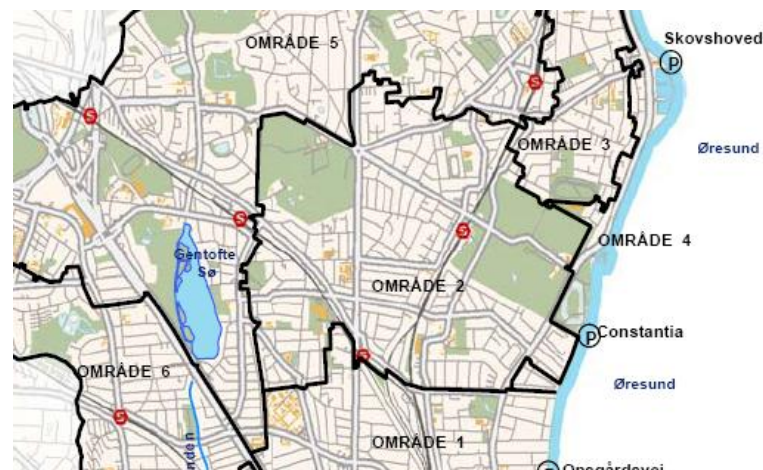
Rendens funktion og størrelse i dag

- Fællessystem – ca. 1‰
- Ca. 6.600 m³ “ledning”
- Tværsnit ca. B x H = 2,5 x 2,0 på en strækning af ca. 250 m frem til Bernstorffsrenden
- Tværsnit ca. B x H = 3,5 x 2,0 på En strækning af ca. 800 m frem til Constantia
- Afvander størstedelen af “område 2” eller størstedelen af ca. 166 red. ha
- Renden er tilsluttet Skovshoved Pumpestation via ø1200 mm BT

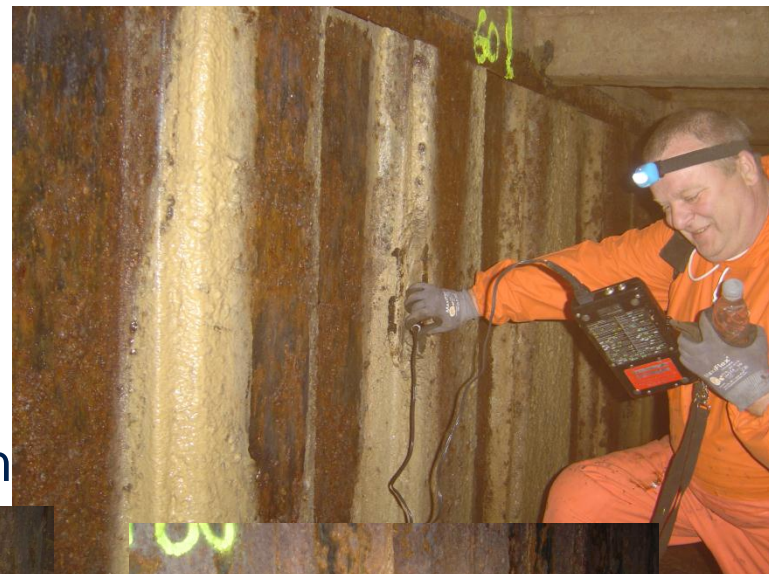
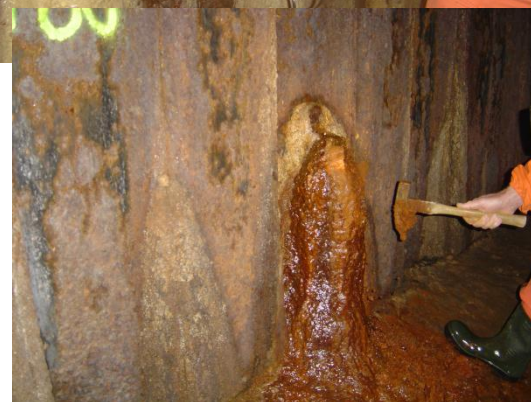
Spuns undersøgelse

- Korroderet ned til ca. 3 mm mod oprindeligt 6,5 mm
- Z-profilet i toppen meget korroderet
- Indsivning og utætte låse
- Enkelte steder direkte hul ud i jorden
- "Rotter"

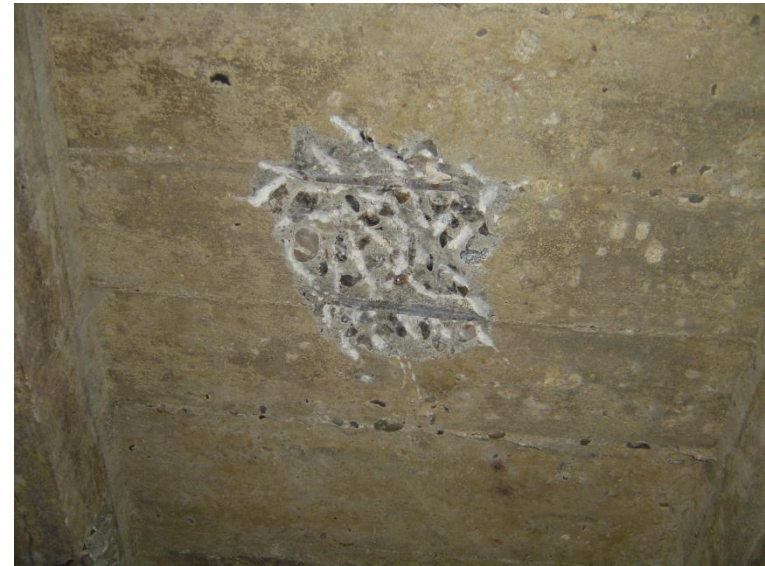
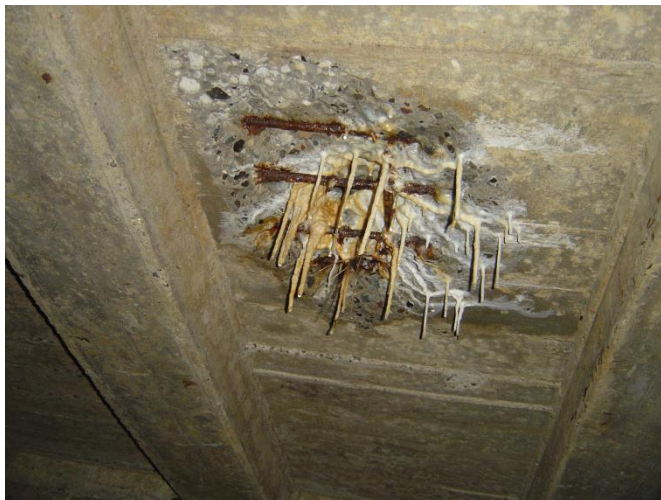
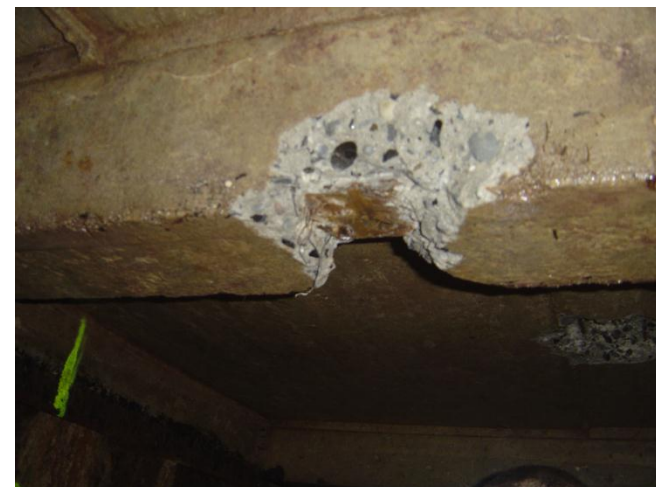
Beton undersøgelser

- Komposit dækkonstruktion i generel god stand
- Få “alvorlige” skader
- Beton gulv i generel dårlig stand (grovbeton)

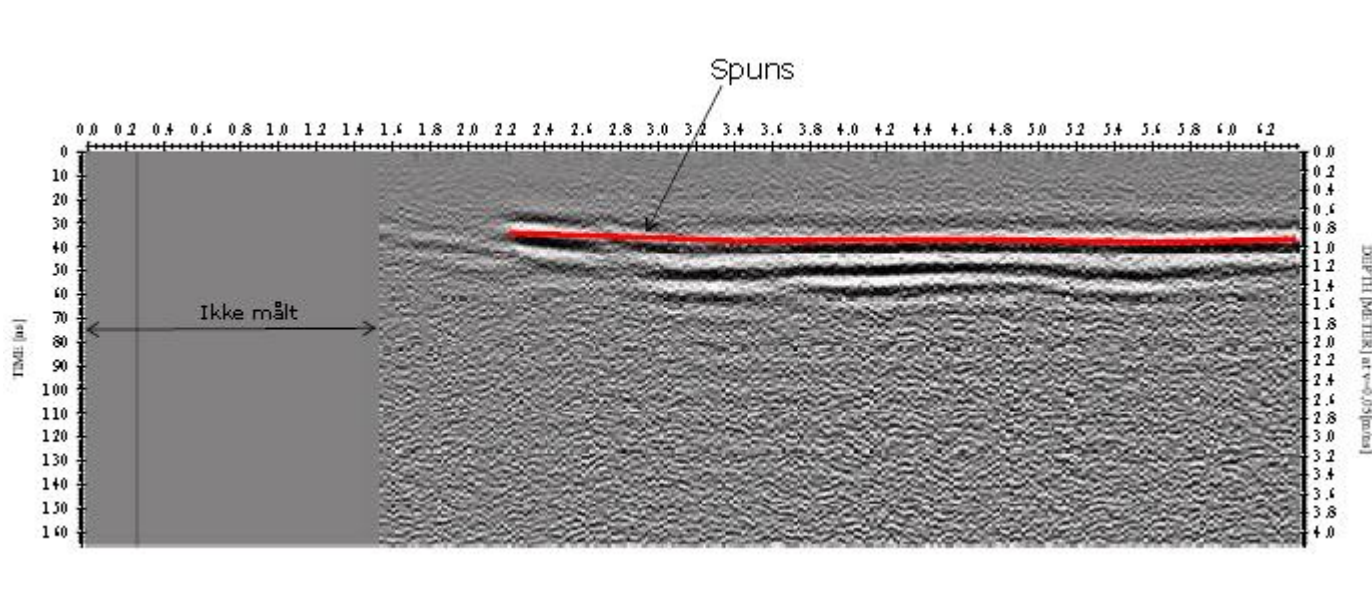
Spunsdybder og brokonstruktioner

- Geo radar målinger – Ikke præcis nok - Mere udvikling efterspørges

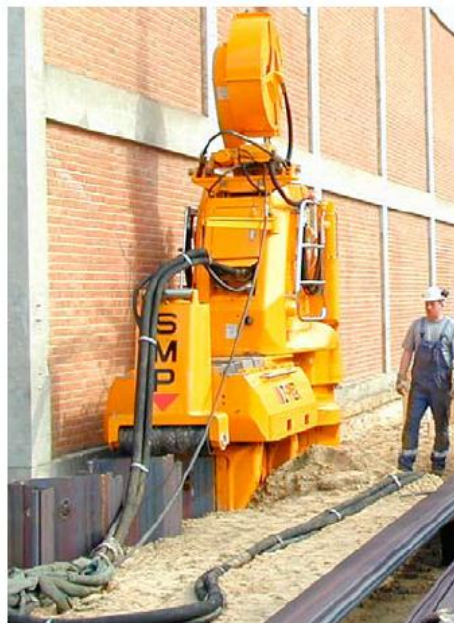
Mulige renoveringsforslag – 2)

Silent piling

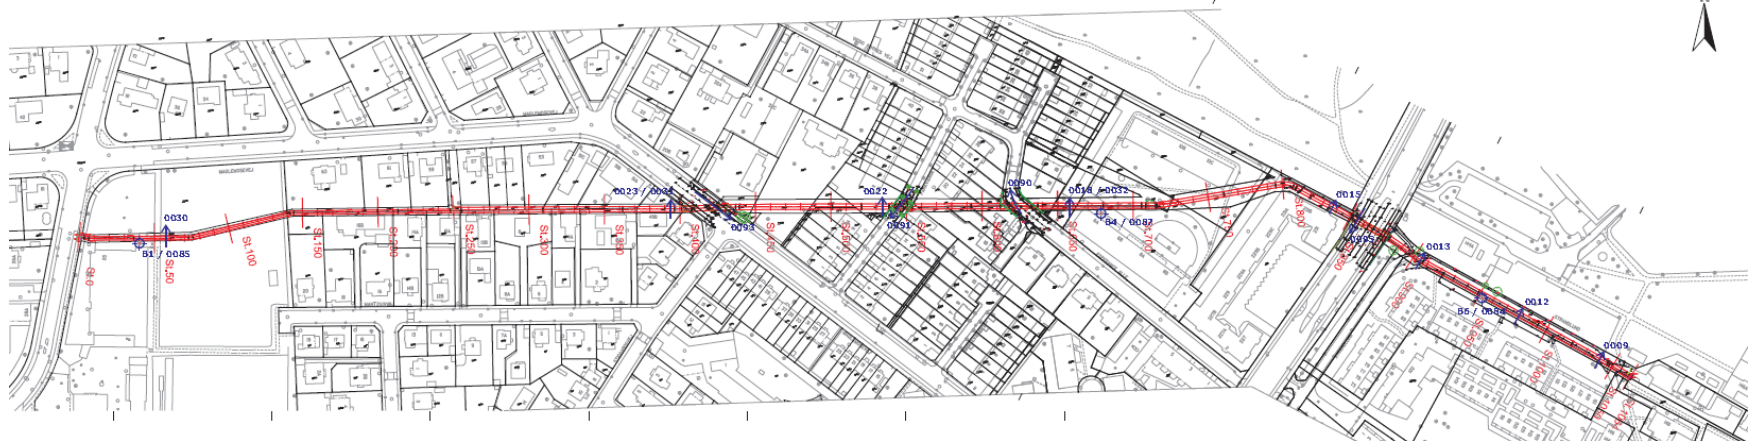
Udfordringer

- Spunsstabilitet
- Grundvand
- Meget begrænset adgang uden store vanskeligheder med borgerne

- Bygninger, fundering, sætningsrisici, reinfiltration?
- **ARBEJDSMILJØ....**
