Skybrud over Roskilde 27. august 2022

Nedbør & hændelsesdata (observationer og skadesopgørelser)

V. planlægger og programleder Lars Wiboe Pilmann, Fors A/S

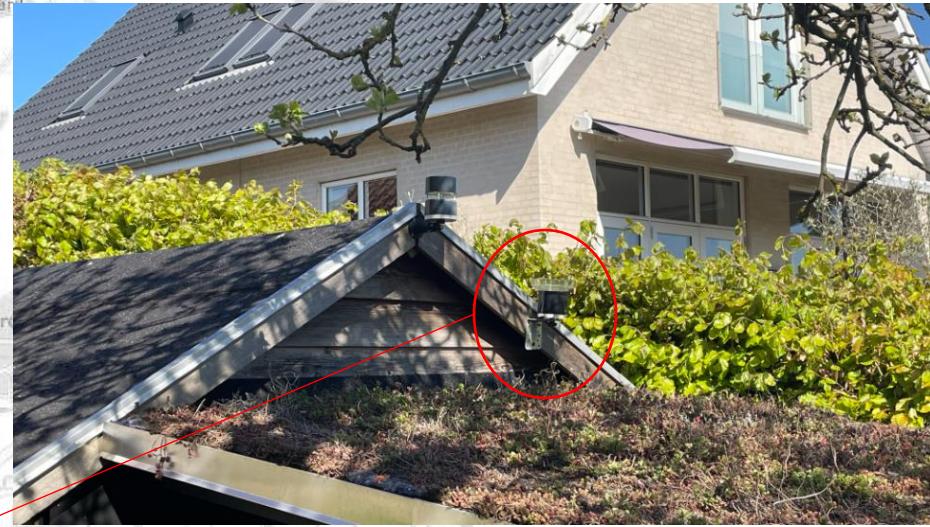
- ◆ SVK-måler
- ◆ Private Netatmo-målere

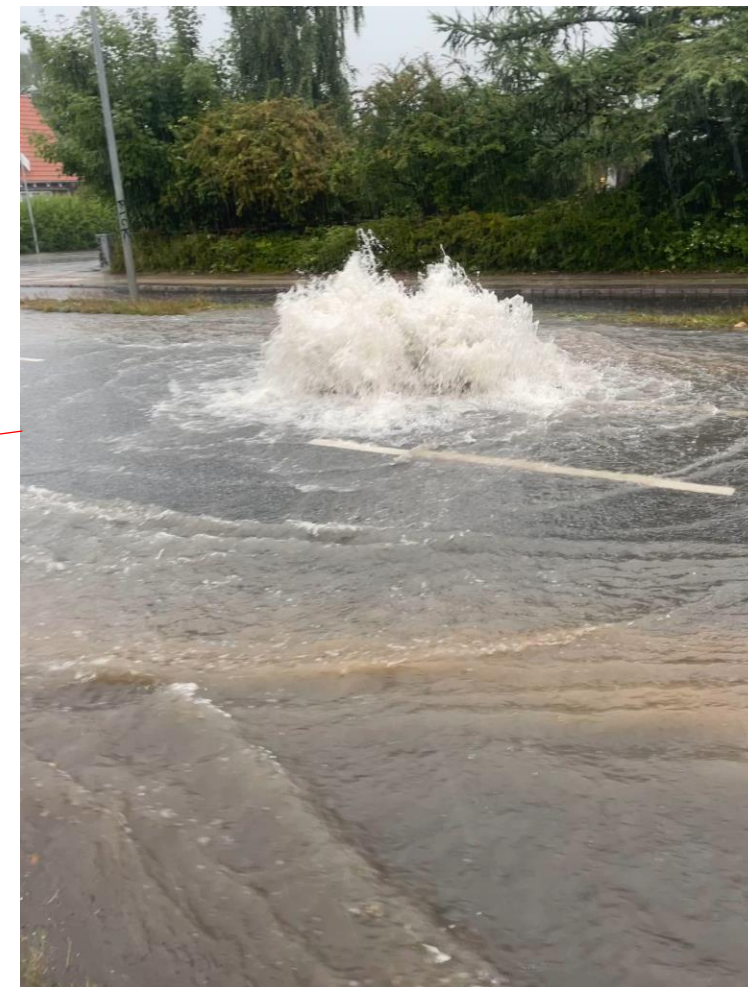
Kong Valdemars Vej

2 rør bliver til ét:

Modstand -> vandet kommer op !

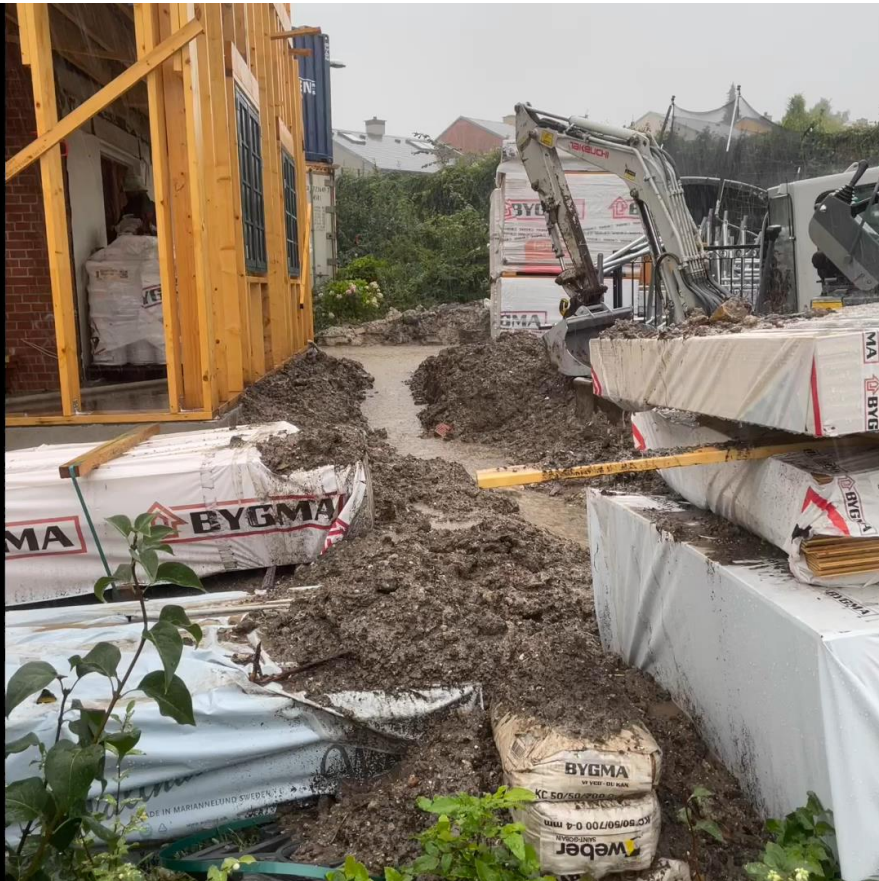
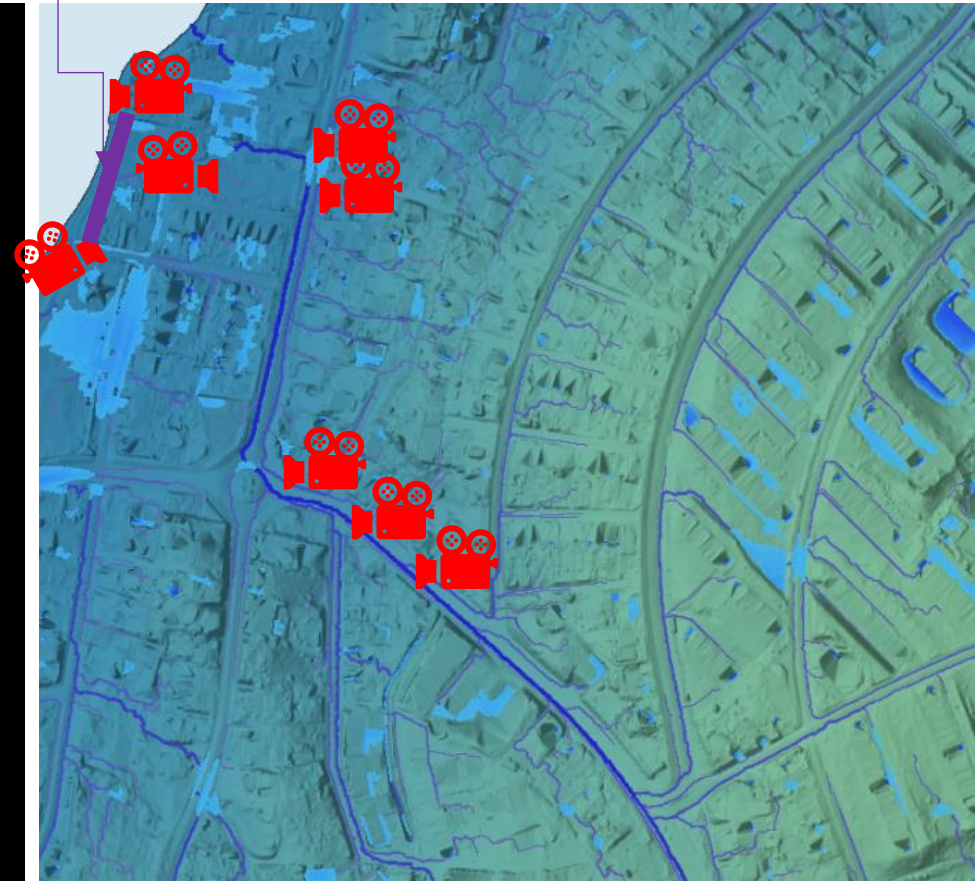
Kong Valdemars Vej - skybrudsvej i dag..

Påtænkt dige-projekt, som del i kystbeskyttelse

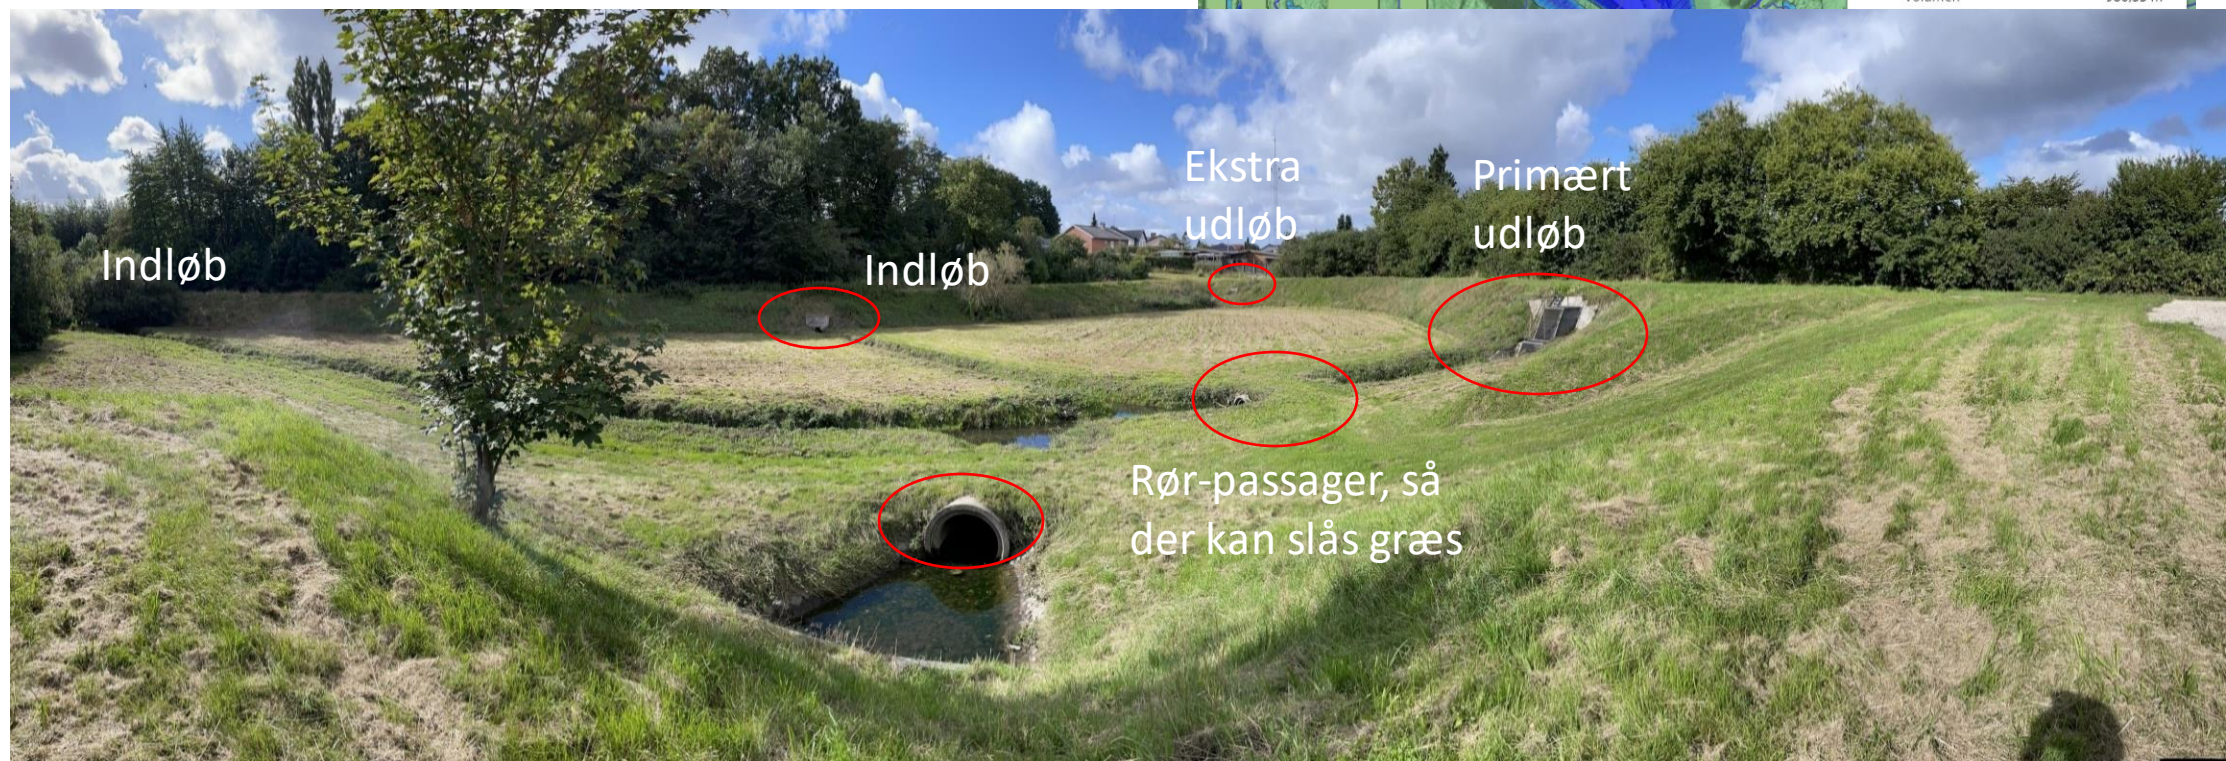
Pilevej

(Elmevejsbassinet 15.900m³)

Bassinet kan tilbageholde en CDS 20-25 års hændelse.
(Baseret på det opland, der i dag er til bassinet)

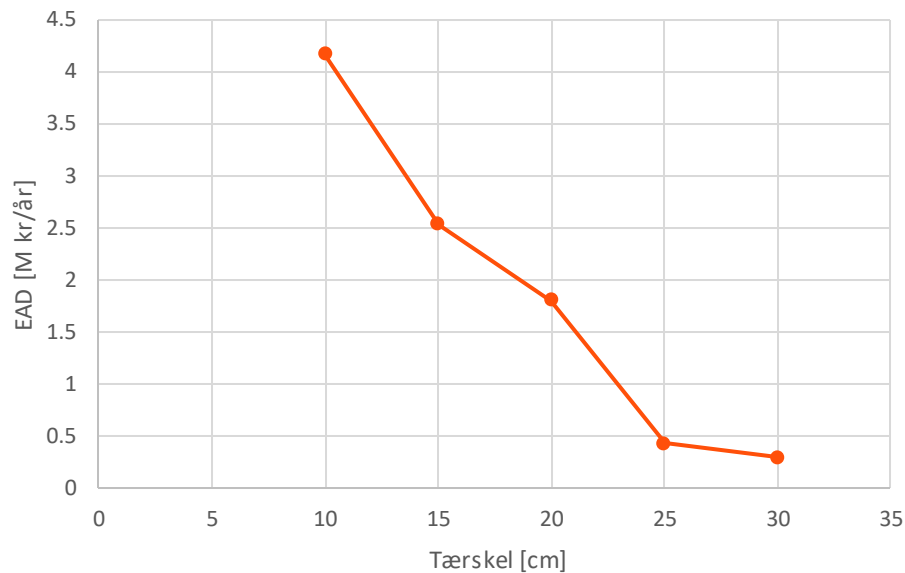
Figur Illustration af sokkelhøjden mm

Der kan ifm. risiko-beregningerne skrues på tærsklen for hvornår der beregnes skader..

Dette kan bruges til at trække skadesomkostningerne op på trods af lave nationale skadesomkostninger, og derved opnå ”højere tiltagsbudget”

Eksempel fra konkret opland (hvori Åvej ligger) med hydrodynamisk oversvømmelsesberegning og tilhørende skadesberegning.

- Tærskel 25cm: EAD 0,45 M.kr/år
- Tærskel 10cm: EAD 4,2 M.kr/år
