OFFERLEDNINGER

Sigurd Matz Neergaard, Bluekolding

Asbjørn Haaning Nielsen, Aalborg Universitet BUILD

Driftserfaringer fra BlueKolding

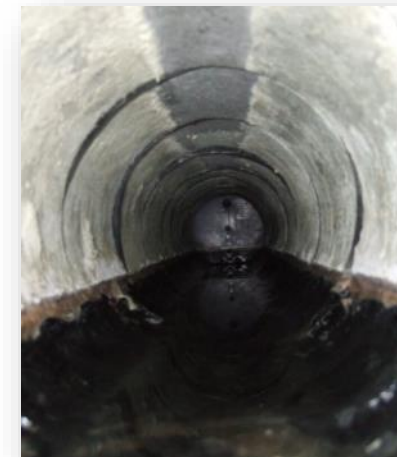
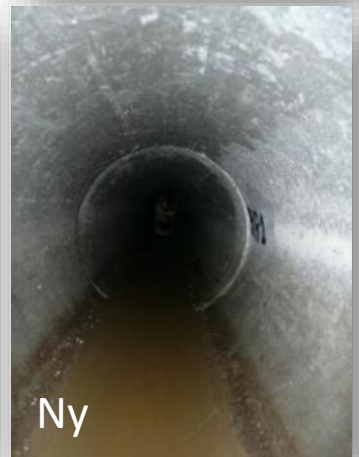
Ny

- Efter 9 måneders drift var korrosion betydelig.
- Område udsat for kloakatmosfære, der viser tegn på korrosion:
 - 60-65 % i opstrømsenden
 - 15-20 % ved 20 m
- Korrosion startede som en skarp front, der startede udviklingen ved vandspejlet
- Lignende observationer fra et pilotstudie (Vollertsen et al., 2008)

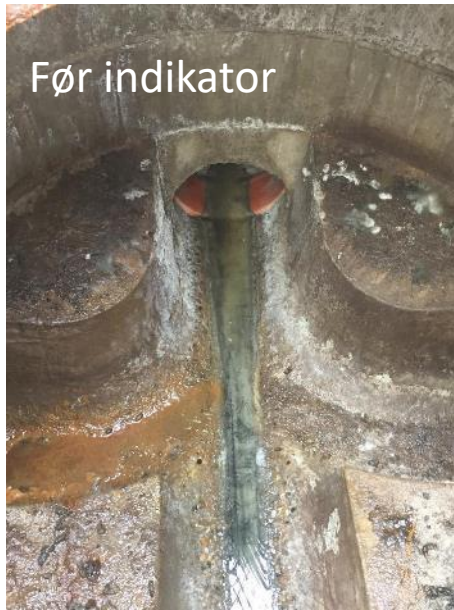
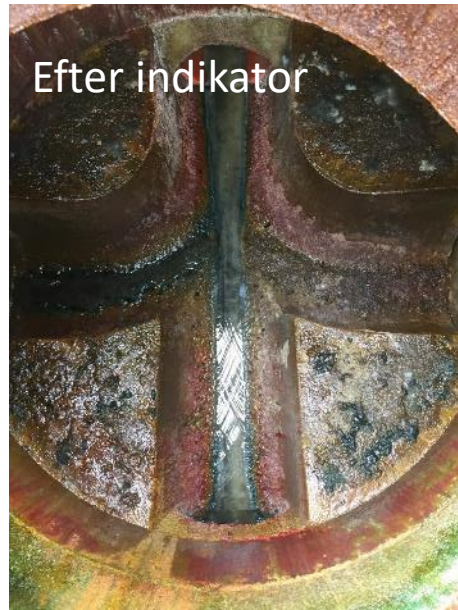
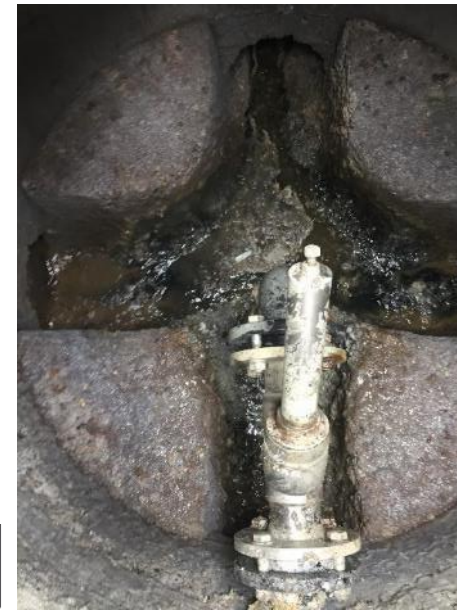
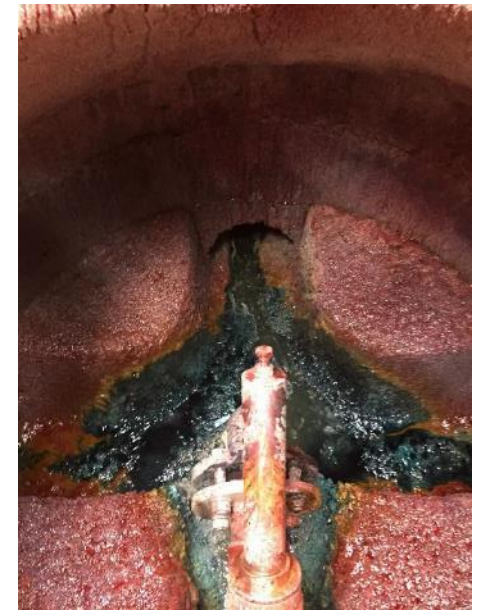
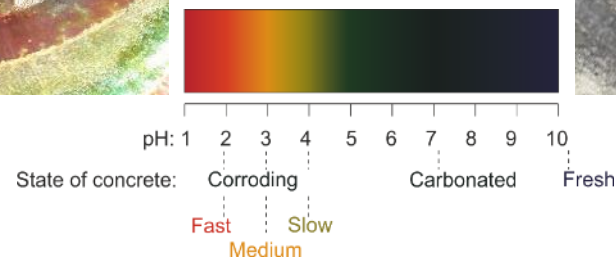
- Målinger fra april 2017

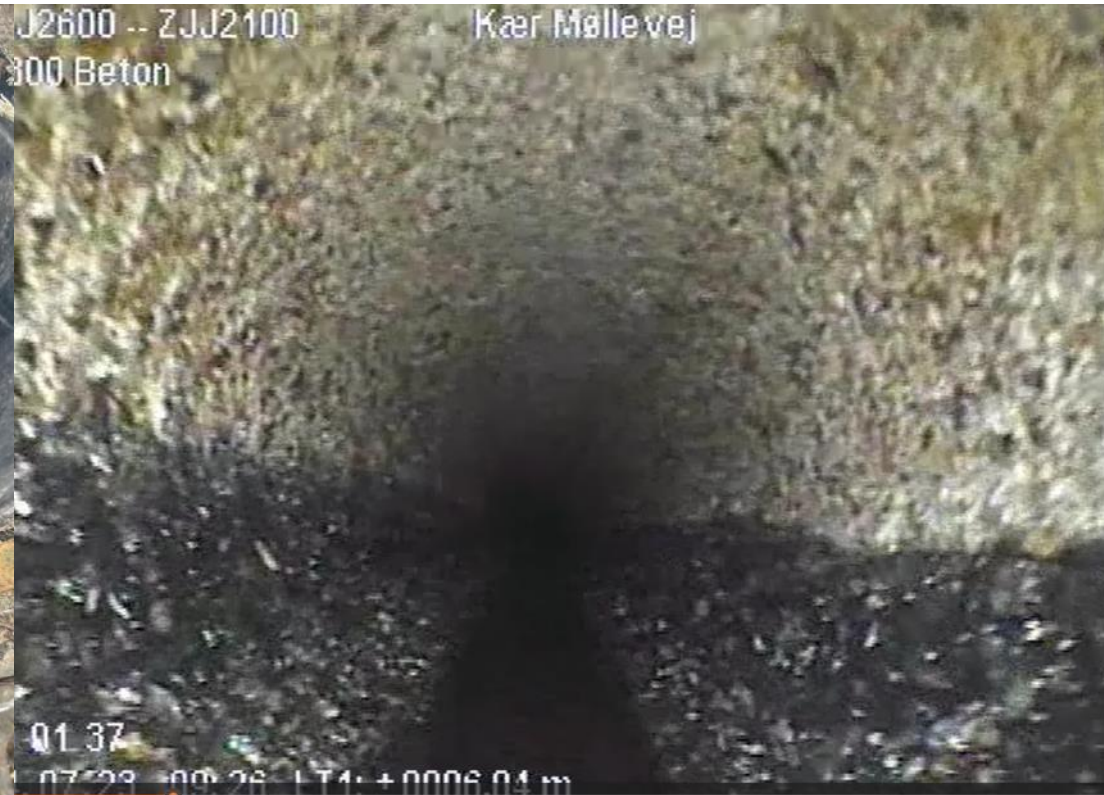
AL-XX-03 Kær Møllevej

røret har 7,9 o/oo fald

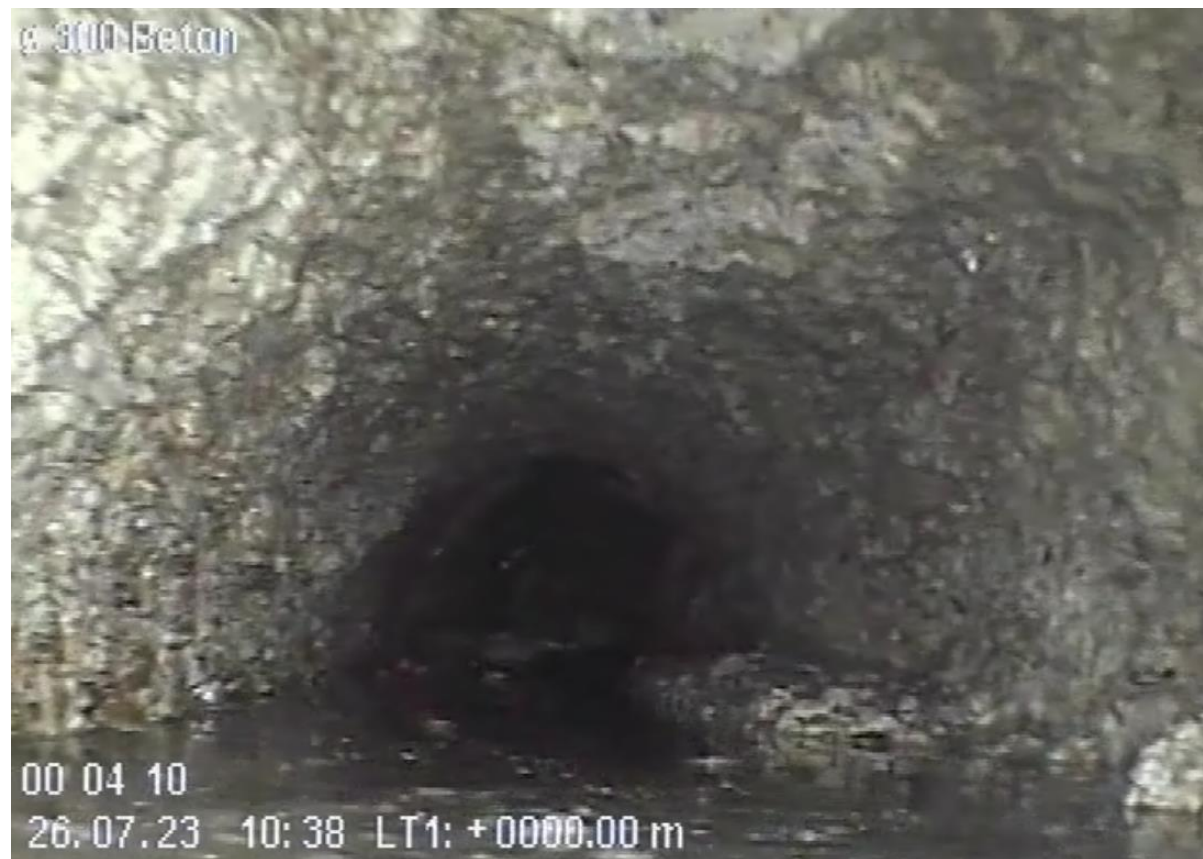
2018 (5 år) 10m

- Den værste tilstand?
det ser slemt ud
- MEN er tilstanden så
slem at røret skal
skiftes?
- Hvordan skal vi
vurdere dette uden
indikatorer...

- Der opbygges kager pga. det lave fald
 - Skal vi anlægge med større fald?
- Skal der spules?
 - Hvor ofte
- Åbent dæksel(motorvejsdæksel) Hybridfilter
 - Hvilke ende?
- Det er svært at vurdere tilstand uden indikatorer
- Etablering
 - Sikre at tv/spulebil kan komme til for inspektion
 - Sikre at det er muligt at udskifte rør

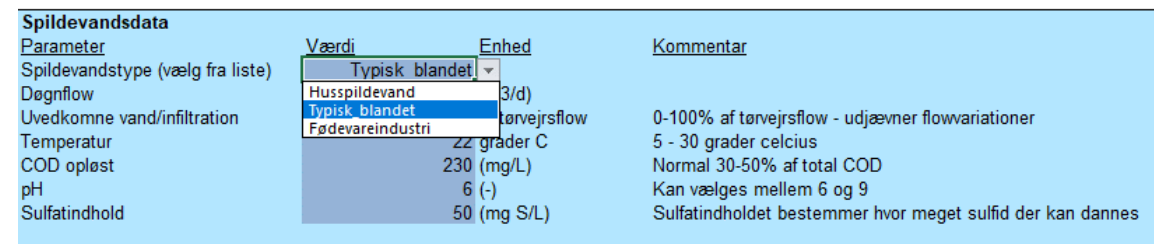
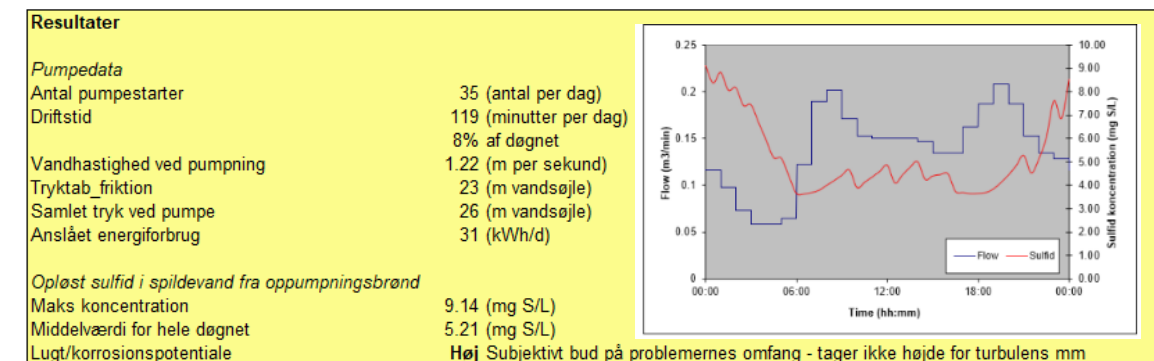
AL-XX-01 Hjarup Byvej

Spildevandsdata			Kommentar
Parameter	Værdi	Enhed	
Spildevandstype (vælg fra liste)	Husspildevand	(-)	Angiver bioomsætteligheden af det organiske stof
Døgnflow	12	(m ³ /d)	
Temperatur	16	grader C	5 - 30 grader celcius Normal 30-50% af total COD Kan vælges mellem 6 og 9 Sulfatindholdet bestemmer hvor meget sulfid der kan dannes
COD opløst	230	(mg/L)	
pH	7.2	(-)	
Sulfatindhold	15	(mg S/L)

Husspildevand fra 28
hustandspumper,
estimeret 6-12m³/d

Sulfatindhold værdi
taget fra vandprøve
fundet på nettet

Trykledning		
Diameter	45	(mm)
Længde	4200	(m)
Volumen	6.7	(m ³)
Geometrisk løftehøjde	10	(m)
Start kote	-2.7	(m)

Nedstrøms ledning			
Rørdiameter	Offerledning 300	Ø (mm)	
Indre diameter		0,3 (m)	
Godstykkelse		74 (mm)	
Bundlinjegradiant	0,0057	(m/m)	Maks 10% og min 0.1%
Rørruhed	10	(mm)	Typisk 1 mm
Betonens alkalinitet	0,34	(g CaCO ₃ /g)	Kan vælges mellem 0 og 1. Typisk værdi for portland-cement baseret beton er 0.2. Særlige typer offerbeton med højt kalkindhold kan have en værdi på op til 1.
Tilladt reduktion af godstykkelse	50%

Her vælges
 Offerledning 300 Ø
 Hældningen og ruhed
 Alkaliniteten fås af
 producenten
 her er det 0,34g

Resultat, beregnet levetid er 10-20år

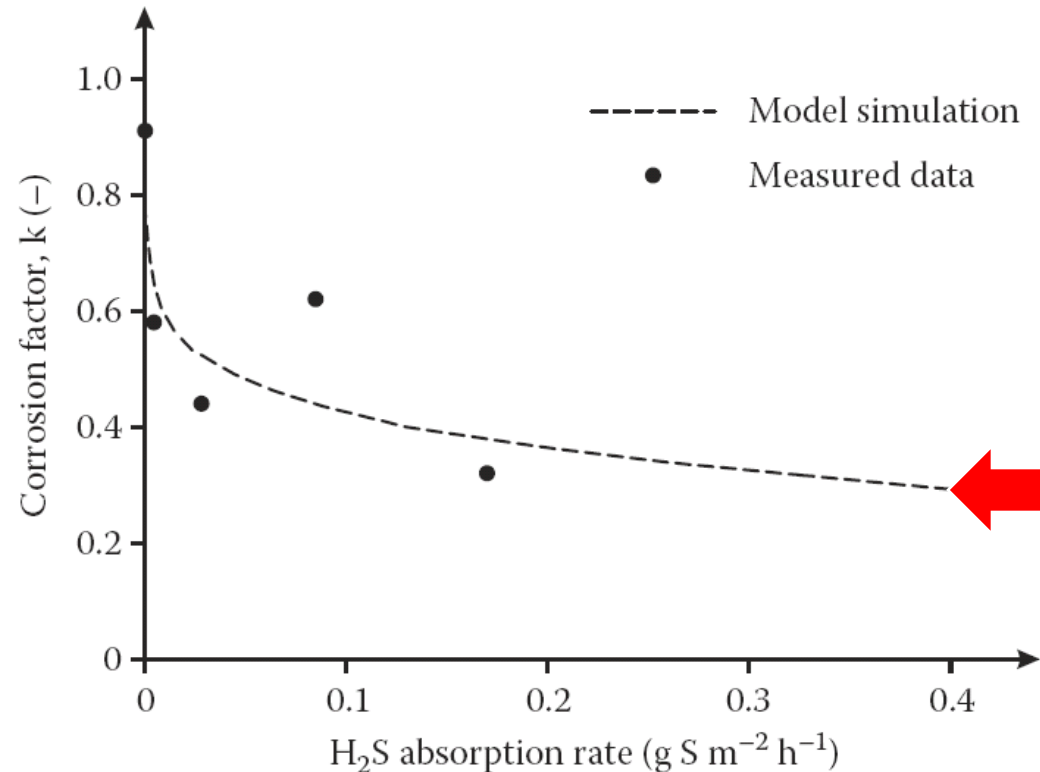
Målinger har vist at kun en mindre del af svovlbrinten giver korrosion, når belastningen er meget høj (som det bl.a. er tilfældet i dette tilfælde)

Ved høje belastninger er det cirka 30% af svovlbrinten som giver anledning til korrosion

FIGURE 6.7 Correction factor, k , for prediction of concrete corrosion rate, c , versus rate of hydrogen sulfide absorption at the moist concrete surface in a sewer.
